„Monforts“ Modernisierung eines 5 Felder Spannrahmen

Die Firma Industrielle System Technik kurz „IST“ genannt modernisierte die elektrische und pneumatische Steuerung des „Monforts“ 5 Felder Textil Spannrahmen vor Ort bei einem Kunden.

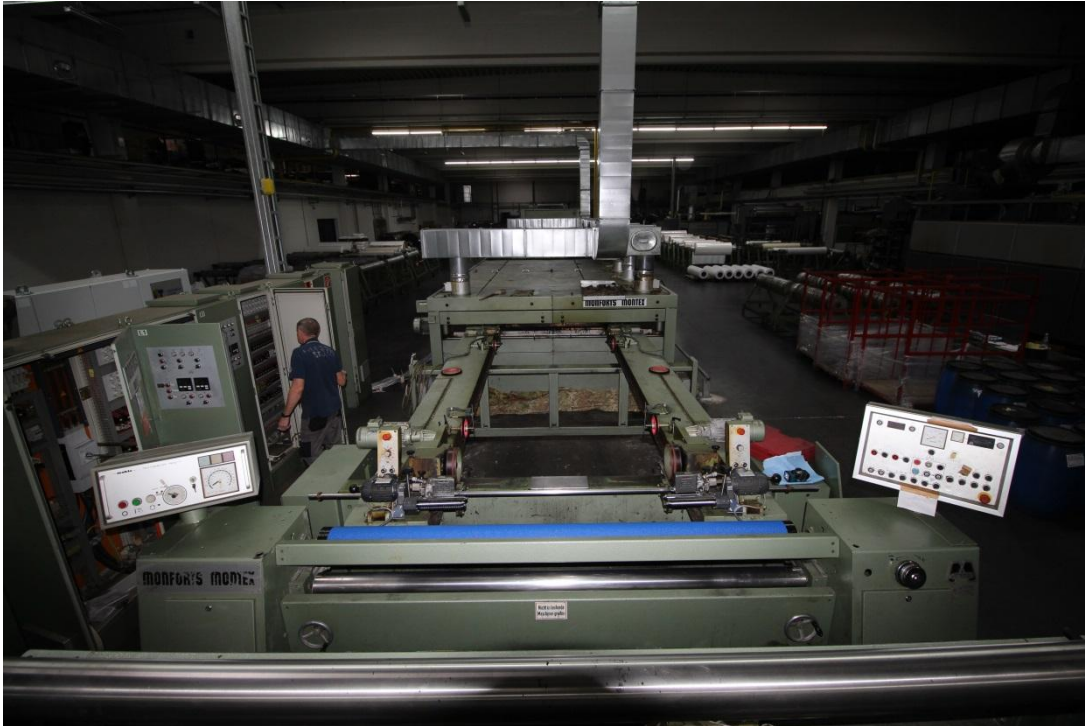
Vorher

Der vorhandene Schaltschrank der Firma „Monforts“ mit der eingebauten Gleichstrom- Technik wurde getauscht gegen einen von IST gebauten Schaltschrank mit eingebauter, neuester SPS- und Frequenzumrichter Technik.

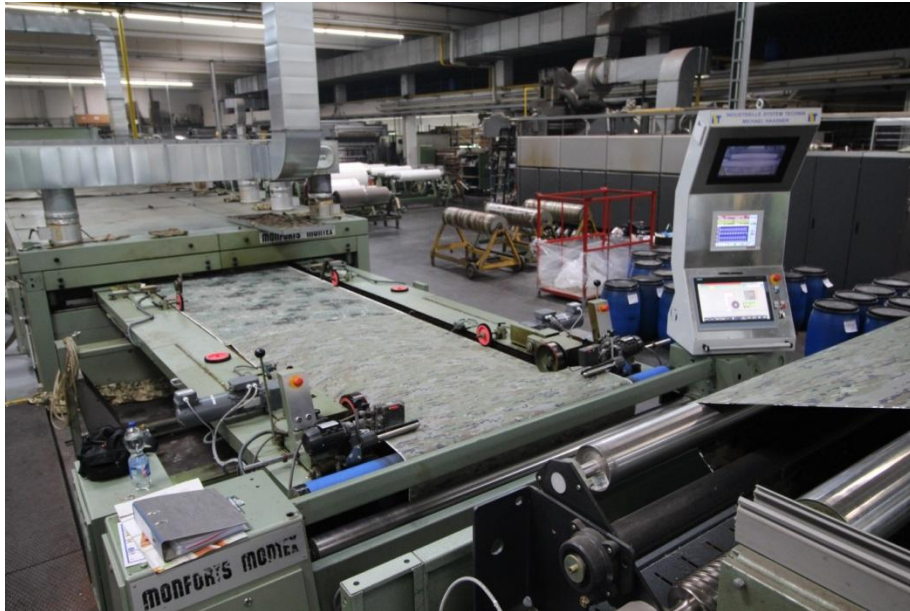
Die Bedienerführung wurde verbessert indem wir einen neuen Bedienturm mit einem 19 Zoll Touchpanel am Einlauf des „Monforts“ Spannrahmen und ein neues

Steuerpult mit einem 15 Zoll Touchpanel am Auslauf des „Monforts“ Spannrahmen aufgestellt haben.

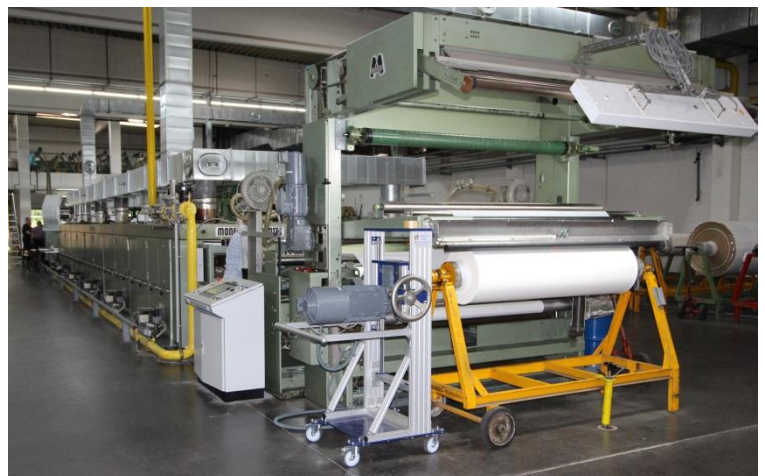
Die komplette Inbetriebnahme des „Monforts“ Spannrahmen verlief reibungslos da der Schaltschrank inklusive aller elektrischen Hardwarekomponenten wie Motore, Touchpanel, Steuerkästen usw. bereits vorab im Hause „IST“

getestet wurden.
